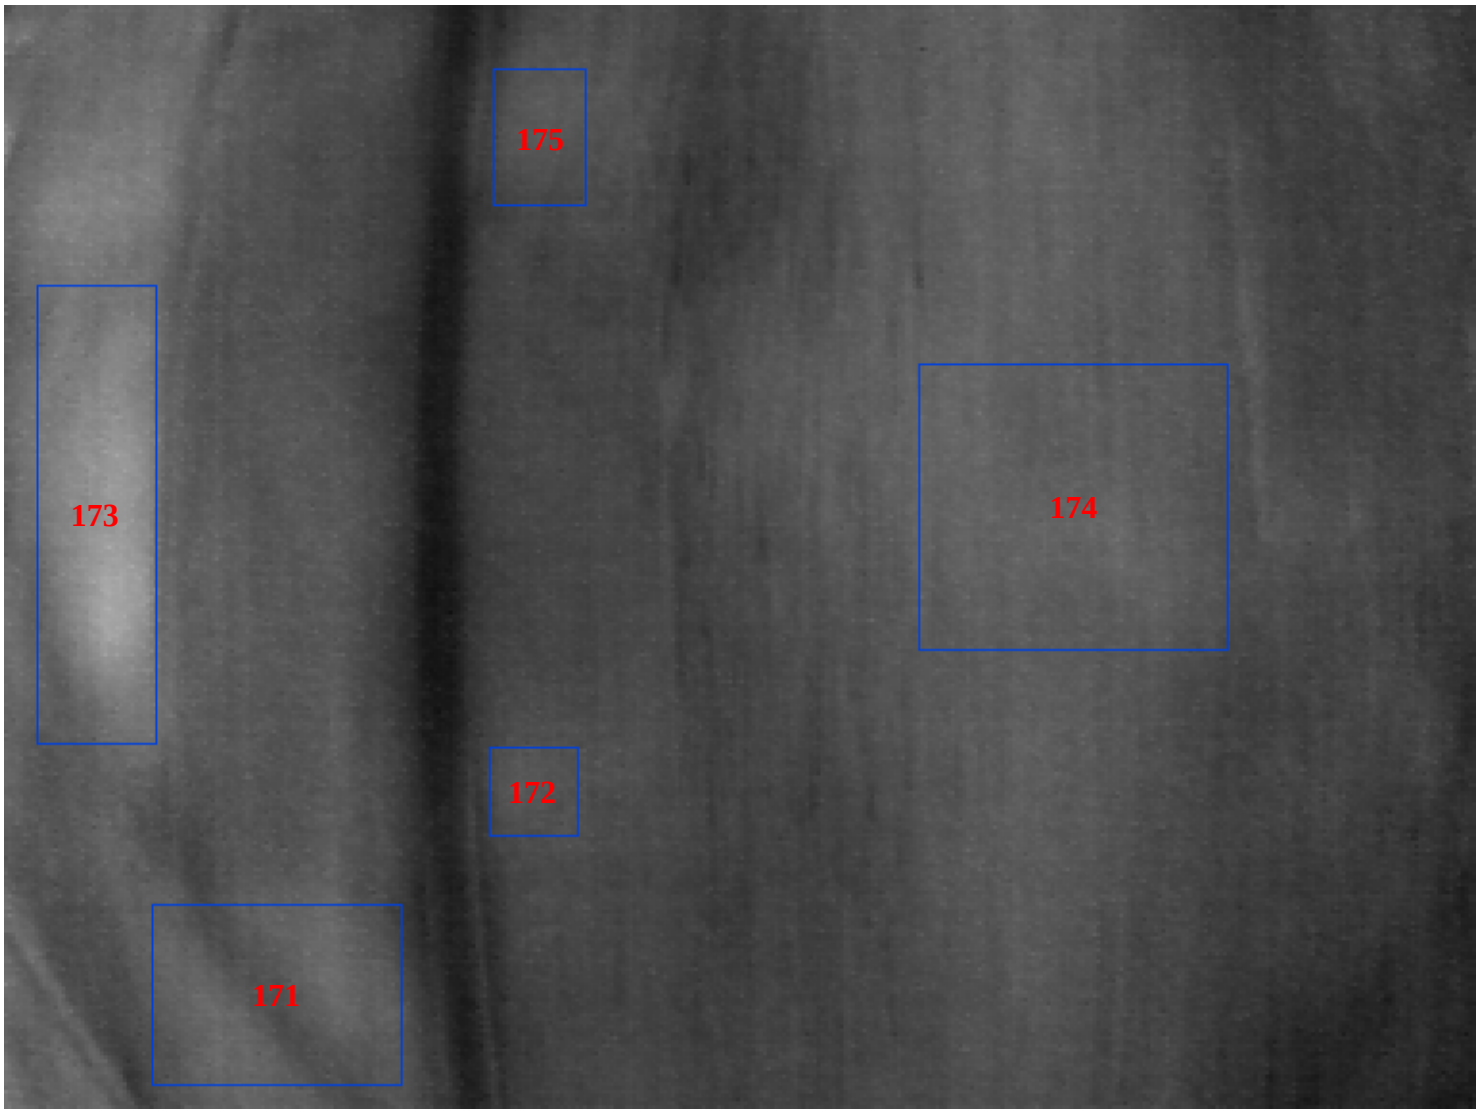
Bridge: 5003 NB Lane: 3 Image Name: 3_3997000_57824_341.tif

Defect #	171	172	173	174	175
Feet from Start	77.26	79.15	81.74	81.81	85.27
Feet from Right	39.40	36.96	41.12	31.83	36.90
Defect Size	4.25 sq ft	0.75 sq ft	5.17 sq ft	8.30 sq ft	1.21 sq ft
Length x Width (ft)	1.70 x 2.39	0.84 x 0.86	4.30 x 1.15	2.69 x 2.95	1.29 x 0.89
Type	Delam	Delam	Delam	Delam	Delam

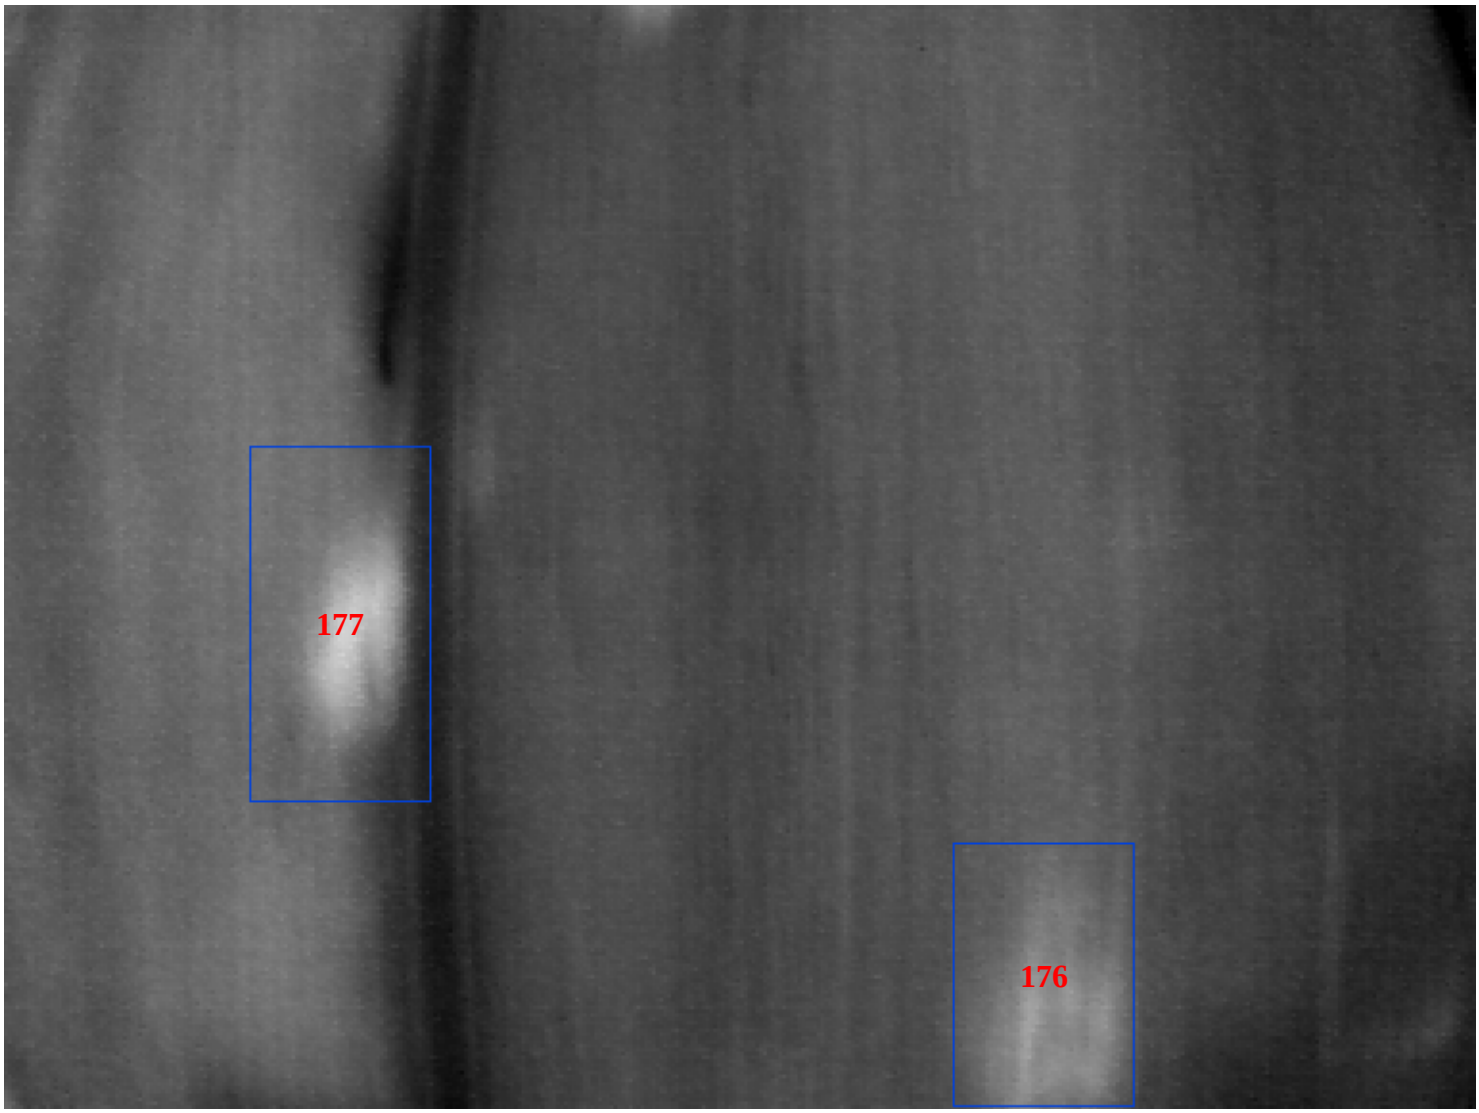
Bridge: 5003 NB Lane: 3 Image Name: 3_4212000_57824_341.tif

Defect #	176	177
Feet from Start	87.80	91.08
Feet from Right	32.11	38.80
Defect Size	4.48 sq ft	6.04 sq ft
Length x Width (ft)	2.47 x 1.73	3.33 x 1.73
Type	Delam	Delam

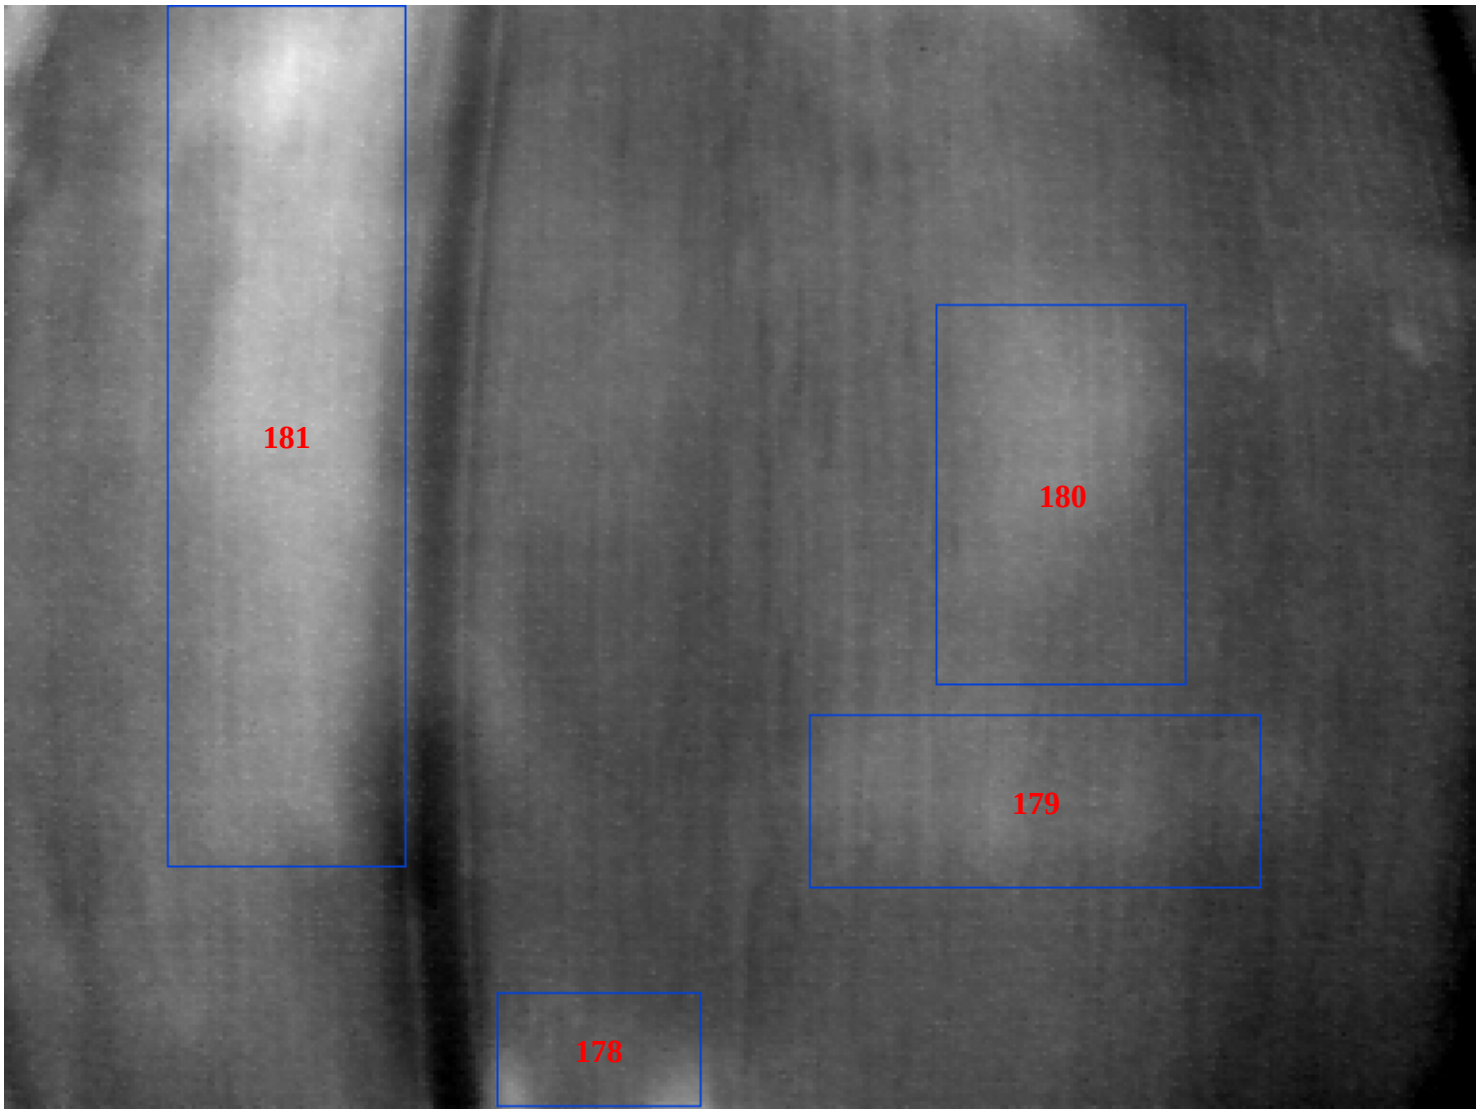
Bridge: 5003 NB Lane: 3 Image Name: 3_4424000_57622_344.tif

Defect #	178	179	180	181
Feet from Start	97.29	99.61	102.47	103.02
Feet from Right	36.34	32.19	31.95	39.31
Defect Size	2.19 sq ft	7.34 sq ft	8.91 sq ft	19.22 sq ft
Length x Width (ft)	1.07 x 1.95	1.63 x 4.30	3.56 x 2.39	8.06 x 2.28
Type	Delam	Delam	Delam	Delam

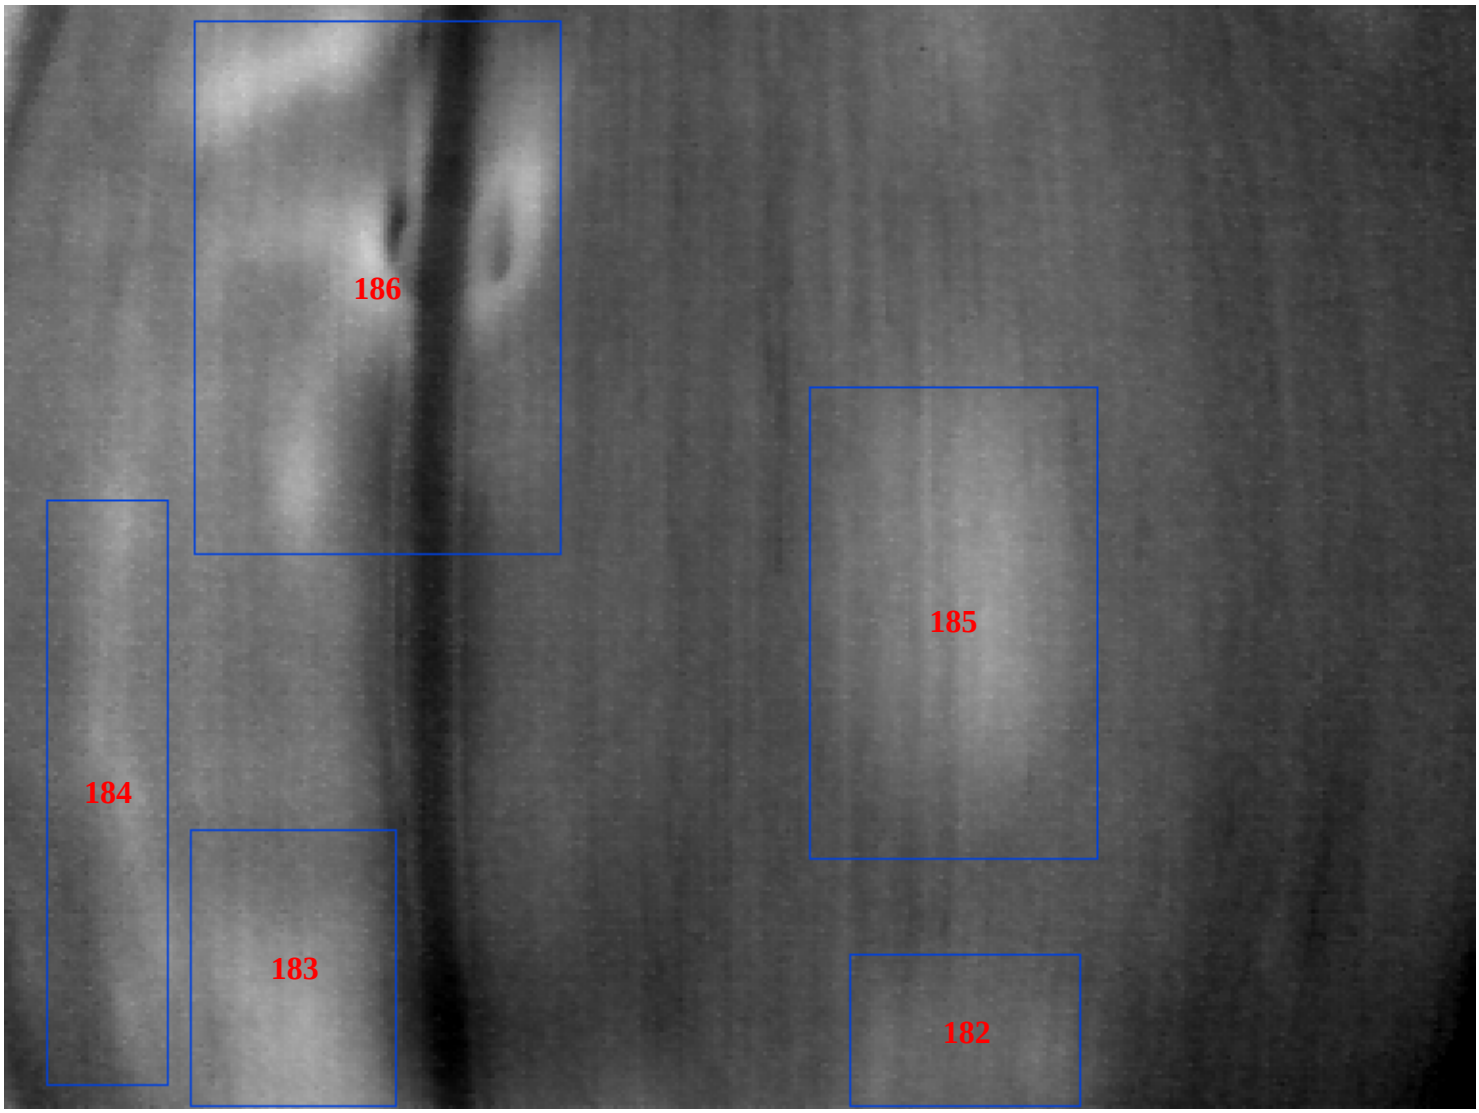
Bridge: 5003 NB Lane: 3 Image Name: 3_4636000_57622_344.tif

Defect #	182	183	184	185	186
Feet from Start	107.64	108.23	109.87	111.45	114.58
Feet from Right	32.86	39.25	41.02	32.97	38.45
Defect Size	3.31 sq ft	5.35 sq ft	6.69 sq ft	12.74 sq ft	18.30 sq ft
Length x Width (ft)	1.43 x 2.21	2.60 x 1.97	5.48 x 1.17	4.42 x 2.75	5.00 x 3.50
Type	Delam	Delam	Delam	Delam	Delam

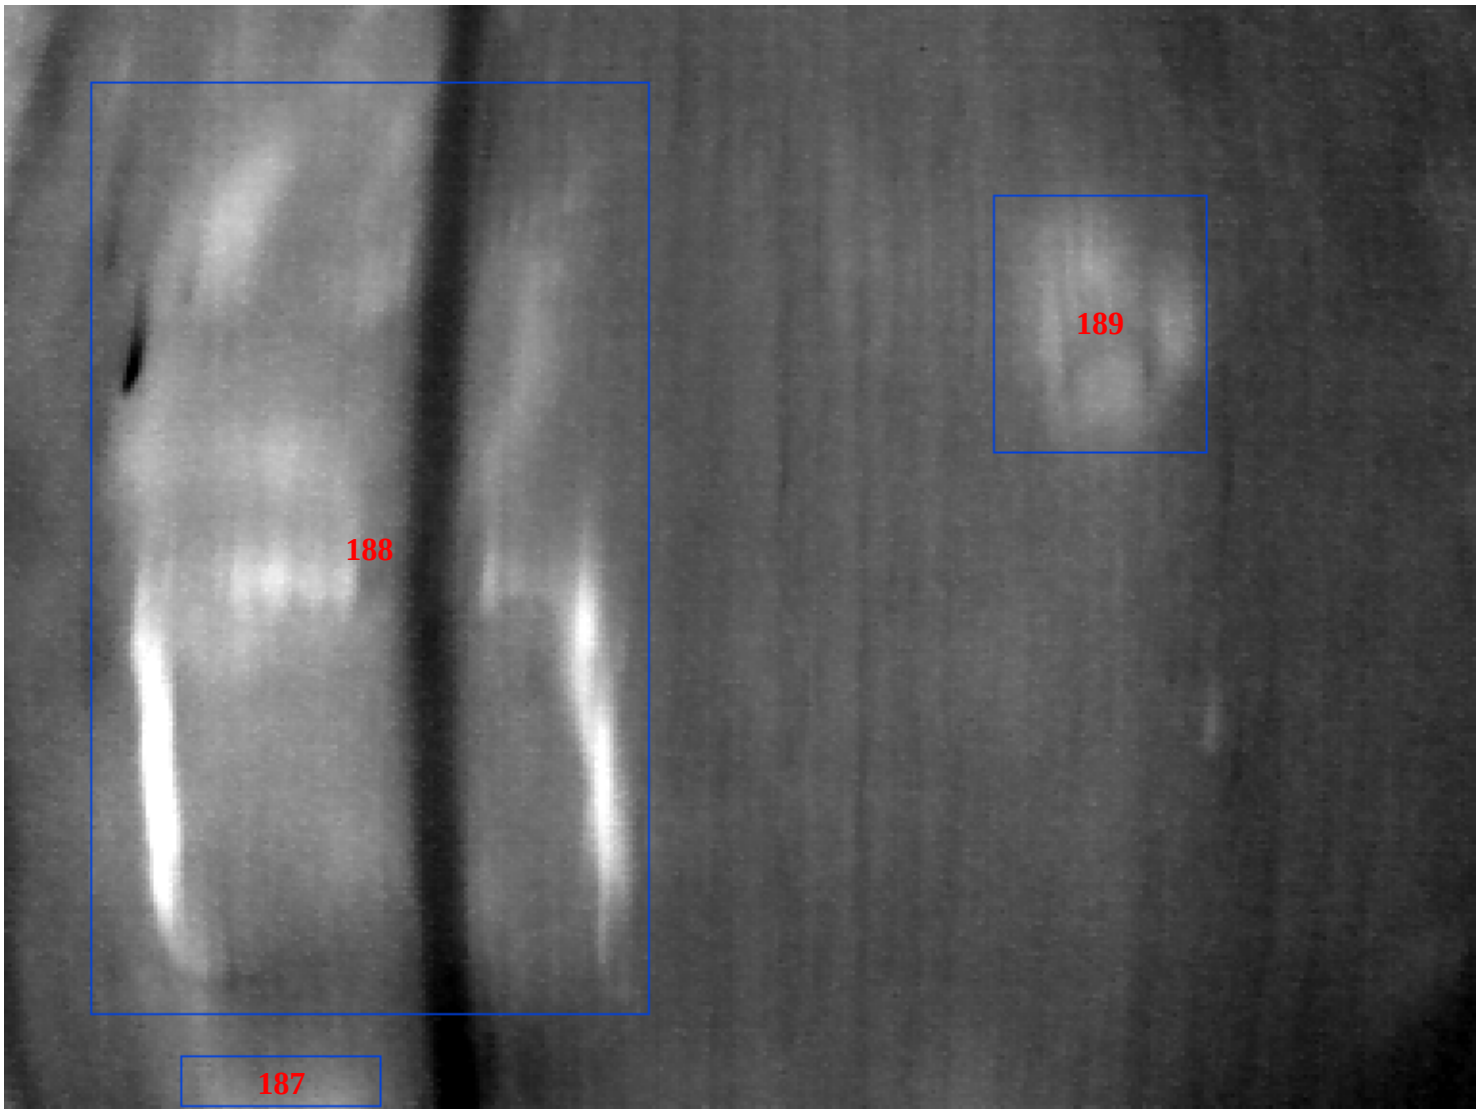
Bridge: 5003 NB Lane: 3 Image Name: 3_4854000_57622_344.tif

Defect #	187	188	189
Feet from Start	117.64	122.62	124.71
Feet from Right	39.37	38.52	31.57
Defect Size	0.97 sq ft	48.58 sq ft	5.17 sq ft
Length x Width (ft)	0.48 x 1.91	8.72 x 5.32	2.42 x 2.04
Type	Delam	Delam	Delam

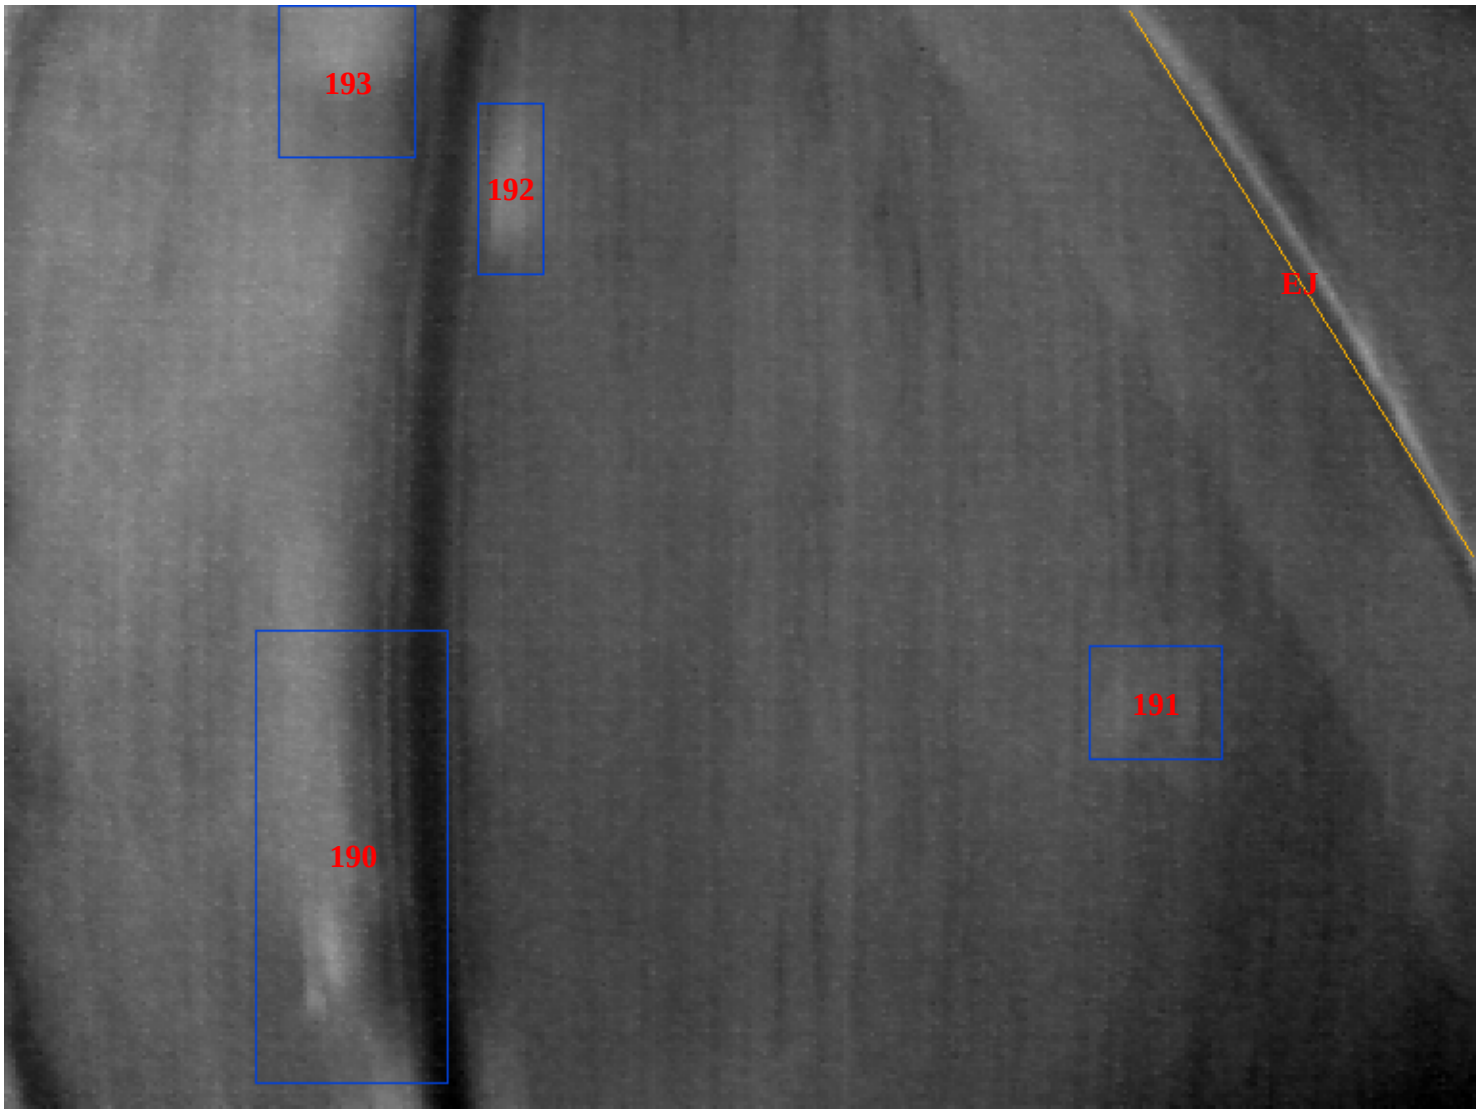
Bridge: 5003 NB Lane: 3 Image Name: 3_5074000_57622_344.tif

Defect #	190	191	EJ	192	193
Feet from Start	130.30	131.74	135.66	136.54	137.54
Feet from Right	38.69	31.04	29.67	37.18	38.74
Defect Size	8.18 sq ft	1.43 sq ft	NA	1.08 sq ft	1.97 sq ft
Length x Width (ft)	4.24 x 1.84	1.07 x 1.28	NA	1.61 x 0.64	1.43 x 1.31
Type	Delam	Delam	Joint	Delam	Delam

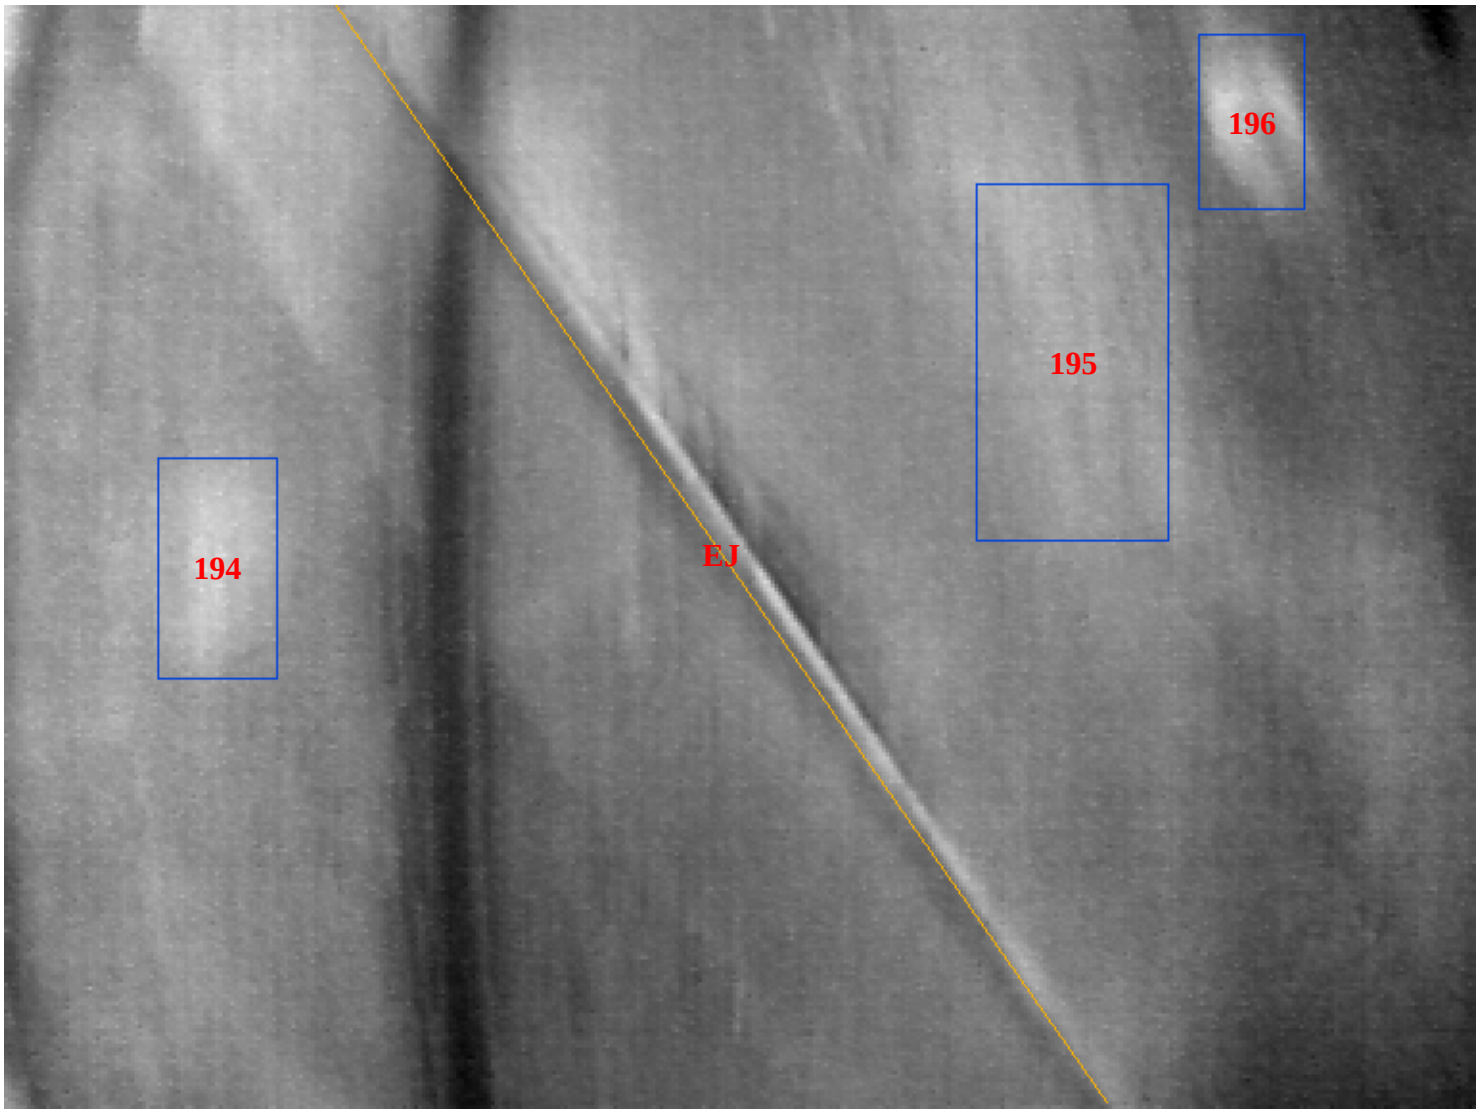
Bridge: 5003 NB Lane: 3 Image Name: 3_5294000_57622_344.tif

Defect #	194	EJ	195	196
Feet from Start	143.56	143.70	145.48	147.73
Feet from Right	39.97	35.18	31.84	30.13
Defect Size	2.50 sq ft	NA	6.45 sq ft	1.76 sq ft
Length x Width (ft)	2.08 x 1.15	NA	3.35 x 1.84	1.65 x 1.02
Type	Delam	Joint	Delam	Delam

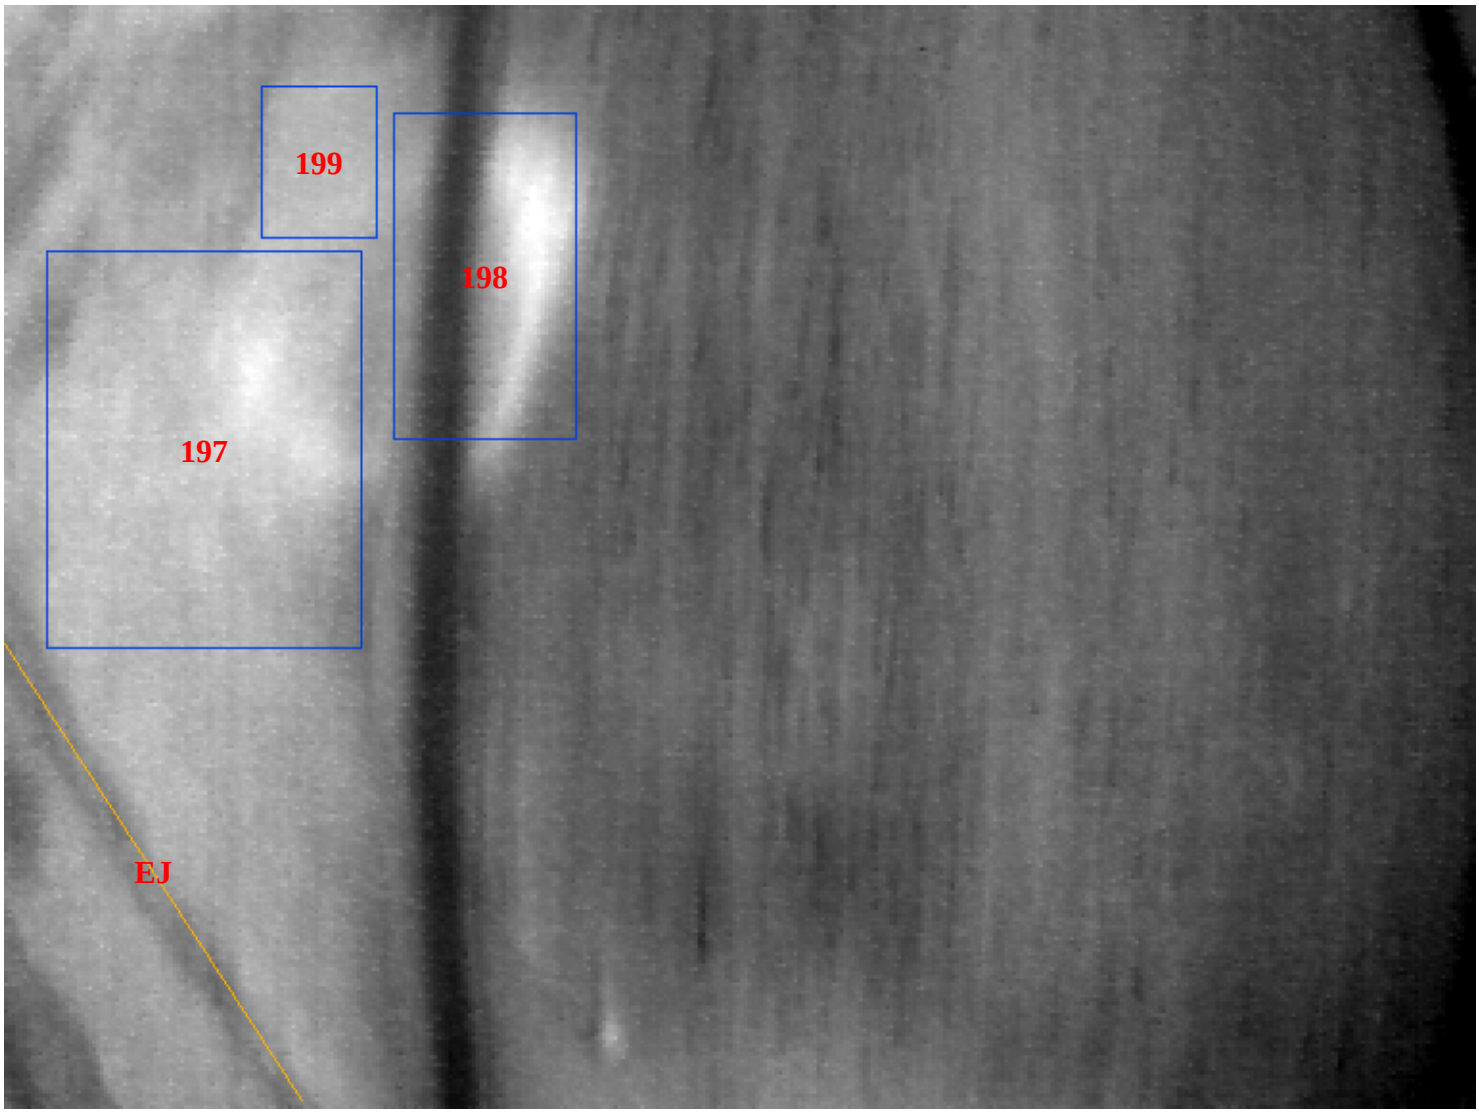
Bridge: 5003 NB Lane: 3 Image Name: 3_5507000_57804_346.tif

Defect #	EJ	197	198	199
Feet from Start	150.99	154.93	156.55	157.61
Feet from Right	40.59	40.10	37.42	39.00
Defect Size	NA	11.72 sq ft	5.61 sq ft	1.67 sq ft
Length x Width (ft)	NA	3.73 x 3.01	3.06 x 1.75	1.43 x 1.11
Type	Joint	Delam	Delam	Delam

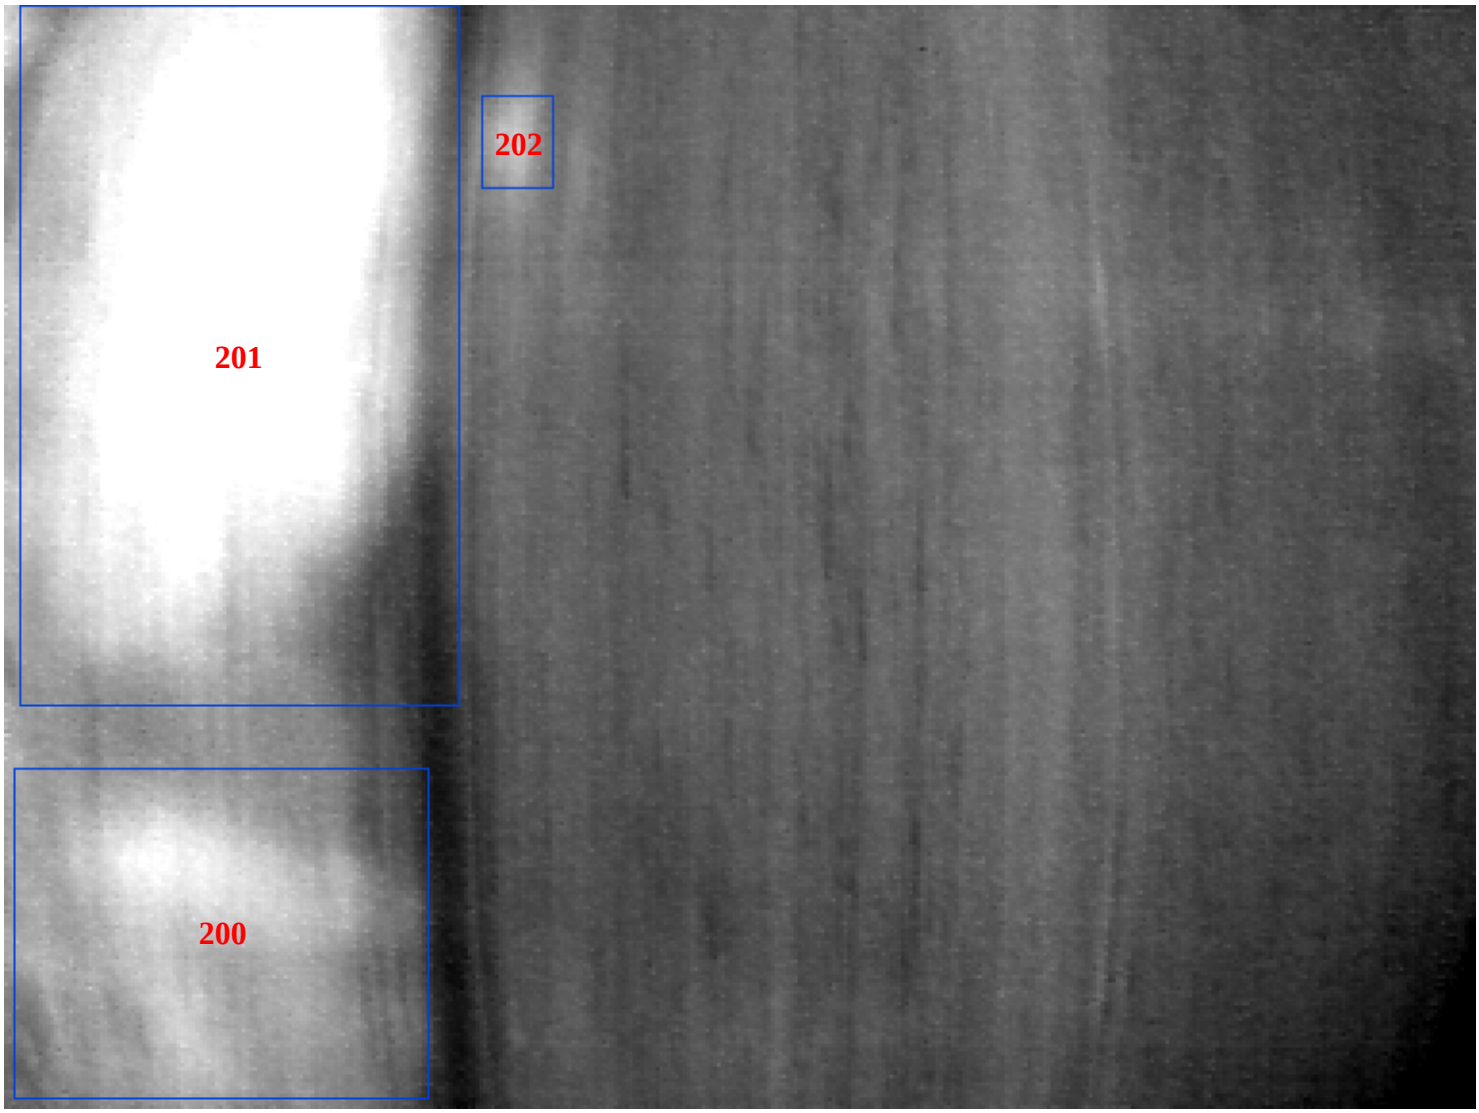
Bridge: 5003 NB Lane: 3 Image Name: 3_5725000_57804_346.tif

Defect #	200	201	202
Feet from Start	160.91	166.31	168.30
Feet from Right	39.93	39.76	37.11
Defect Size	12.82 sq ft	28.76 sq ft	0.64 sq ft
Length x Width (ft)	3.10 x 3.96	6.56 x 4.19	0.88 x 0.69
Type	Delam	Delam	Delam

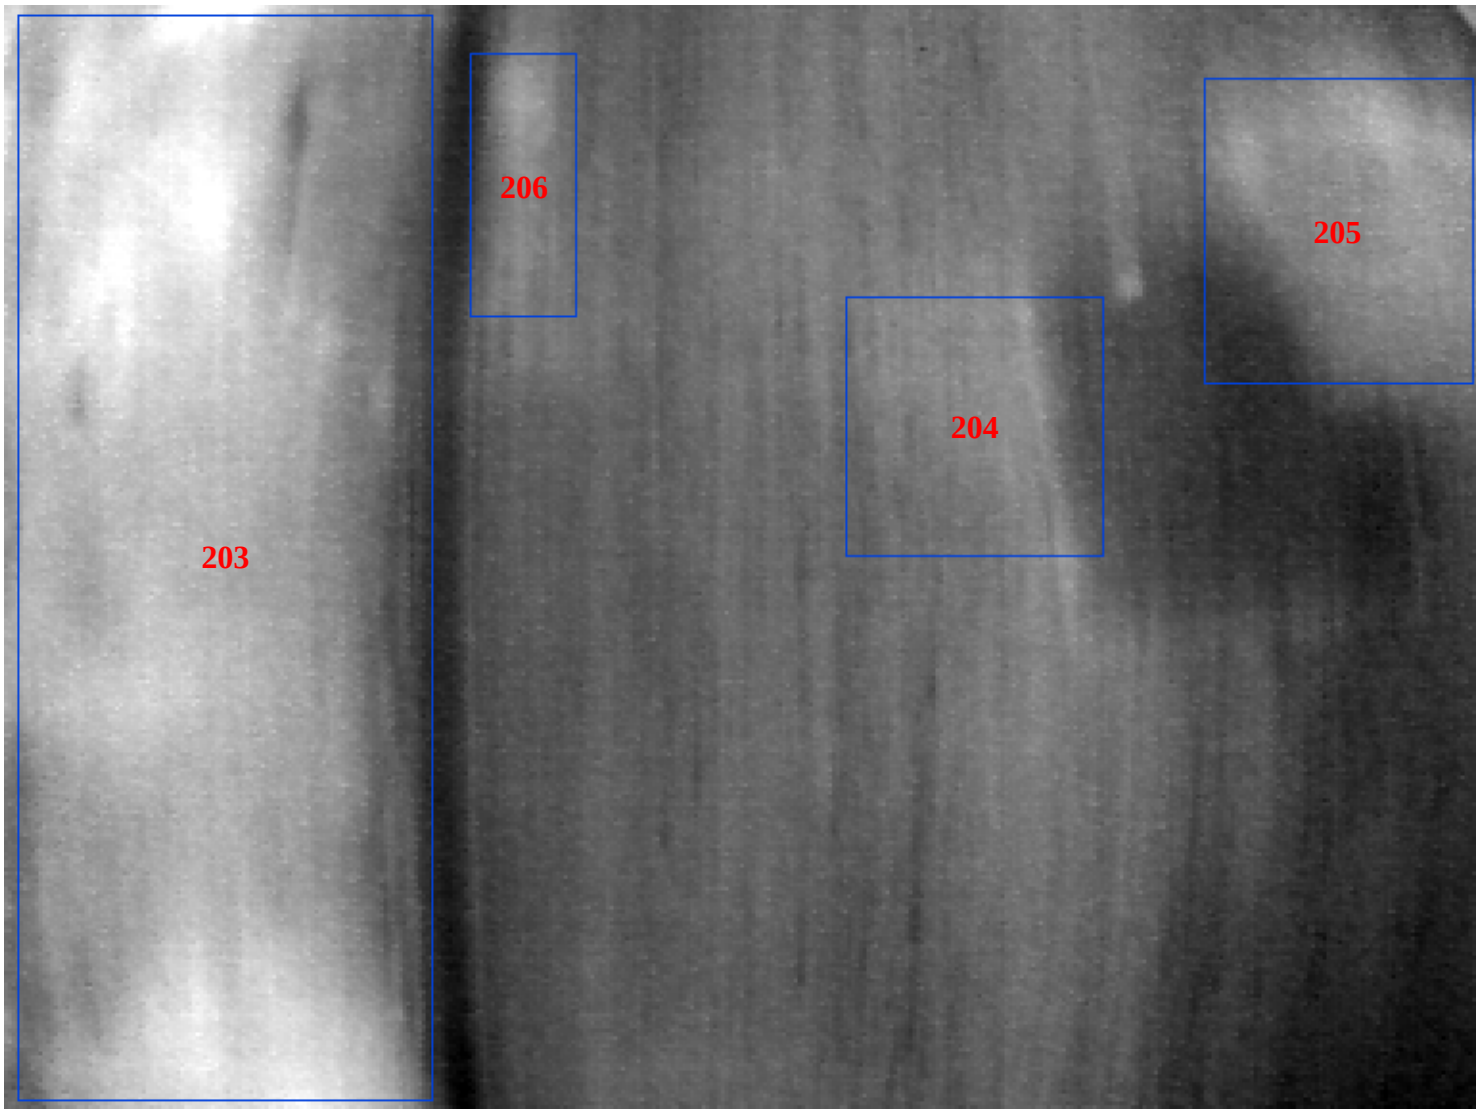
Bridge: 5003 NB Lane: 3 Image Name: 3_5942000_57804_346.tif

Defect #	203	204	205	206
Feet from Start	174.87	176.10	177.92	178.35
Feet from Right	39.89	32.77	29.30	37.06
Defect Size	42.03 sq ft	6.27 sq ft	7.71 sq ft	2.64 sq ft
Length x Width (ft)	10.15 x 3.96	2.44 x 2.46	2.87 x 2.57	2.47 x 1.02
Type	Delam	Delam	Delam	Delam

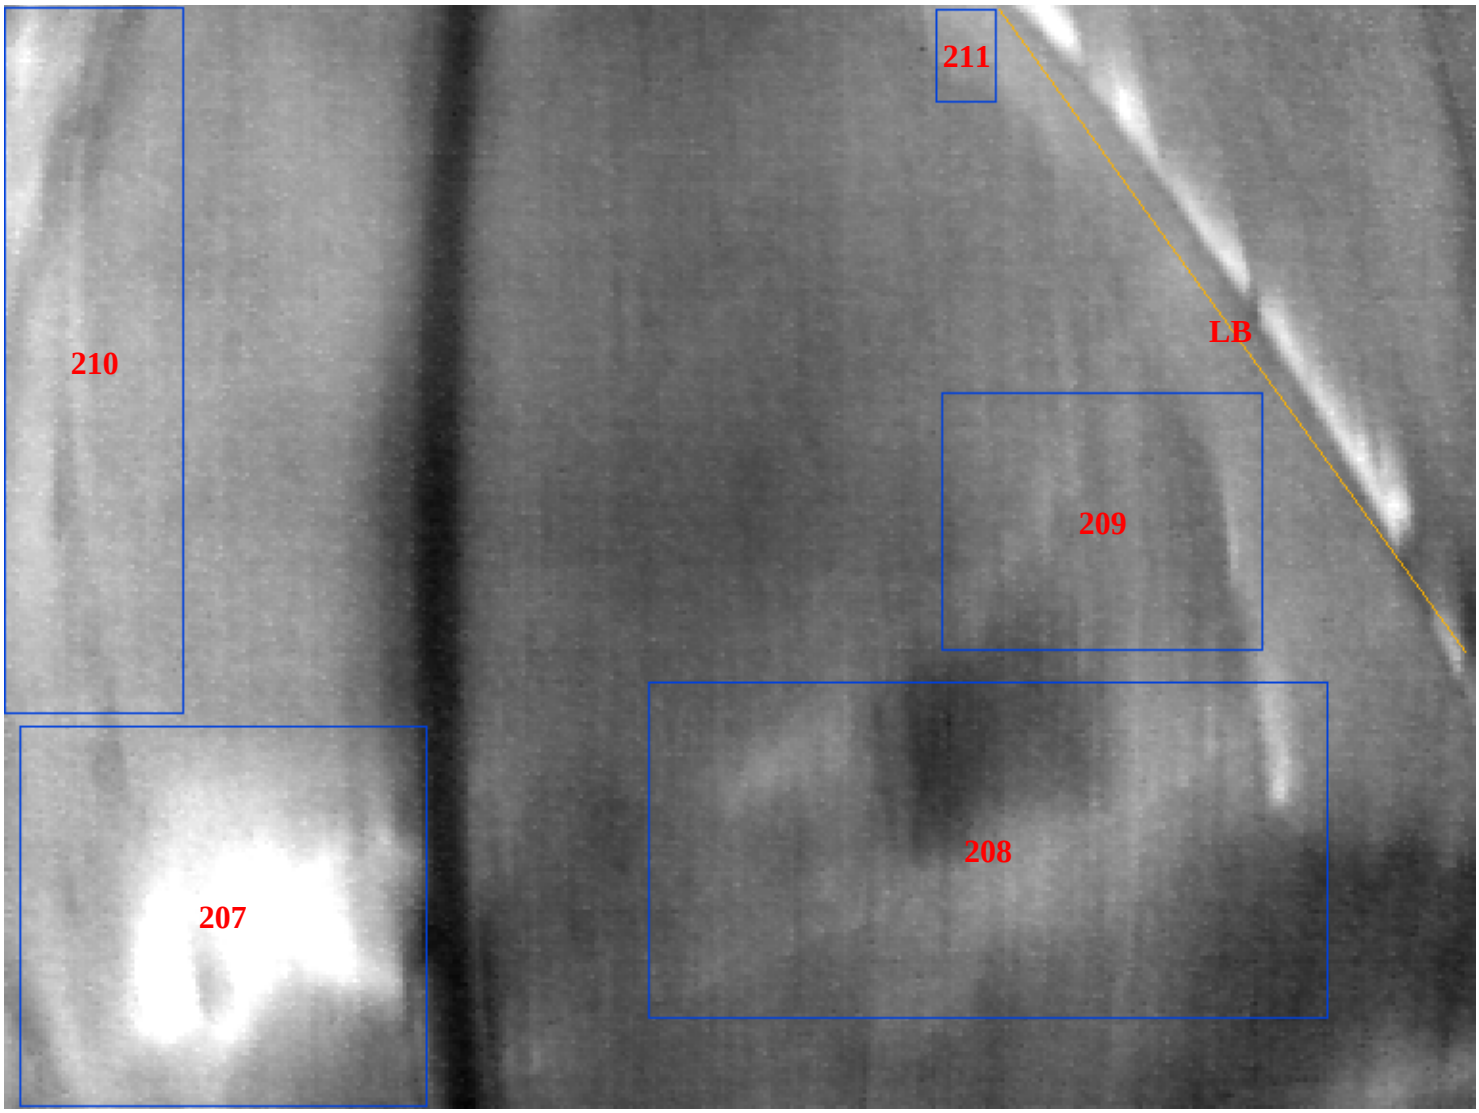
Bridge: 5003 NB Lane: 3 Image Name: 3_6156000_57804_346.tif

Defect #	207	208	209	210	LB	211
Feet from Start	181.83	182.45	185.52	187.02	187.31	189.87
Feet from Right	39.91	32.64	31.55	41.14	30.32	32.85
Defect Size	14.48 sq ft	21.34 sq ft	7.75 sq ft	11.85 sq ft	NA	0.54 sq ft
Length x Width (ft)	3.56 x 3.88	3.15 x 6.47	2.42 x 3.06	6.61 x 1.71	NA	0.88 x 0.58
Type	Delam	Delam	Delam	Delam	Lane Bound	Delam
